RELAZIONE TECNICA INTEGRATIVA

Oggetto: Richiesta sostituzione edilizia - aggregato 77B del Comune di Barisciano

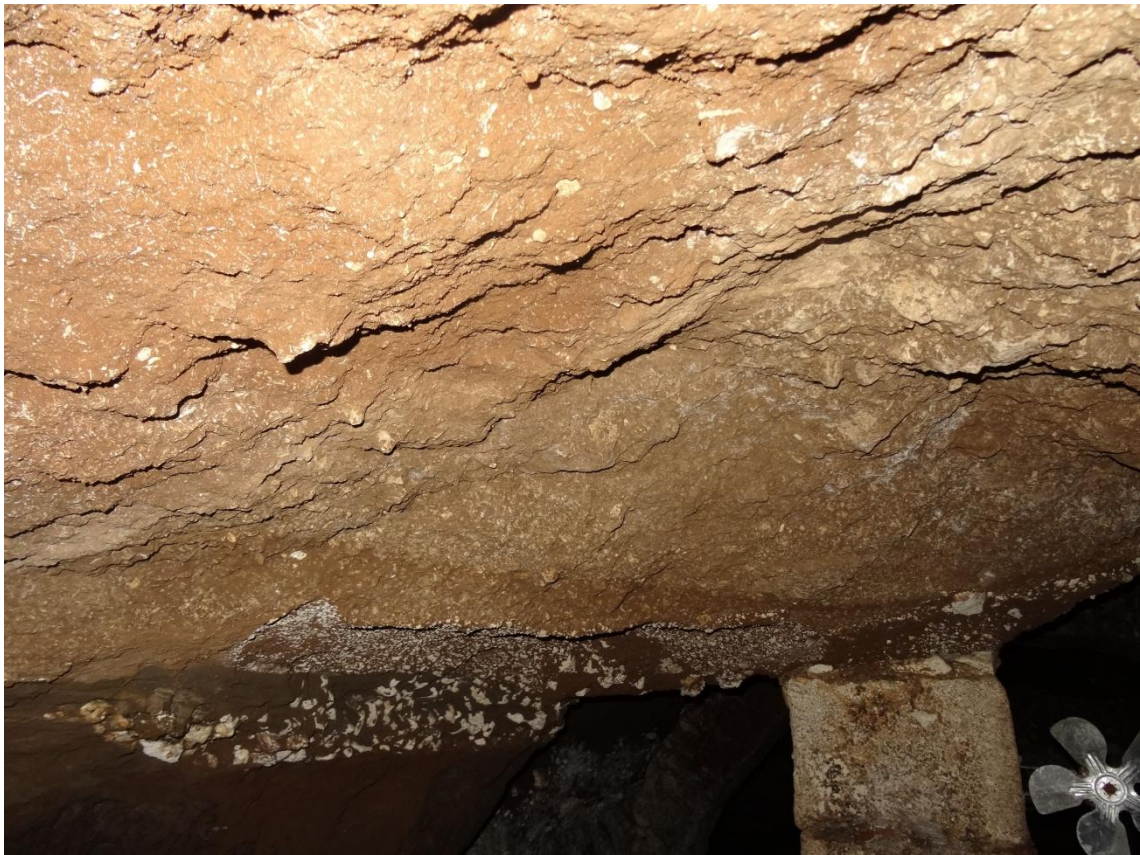
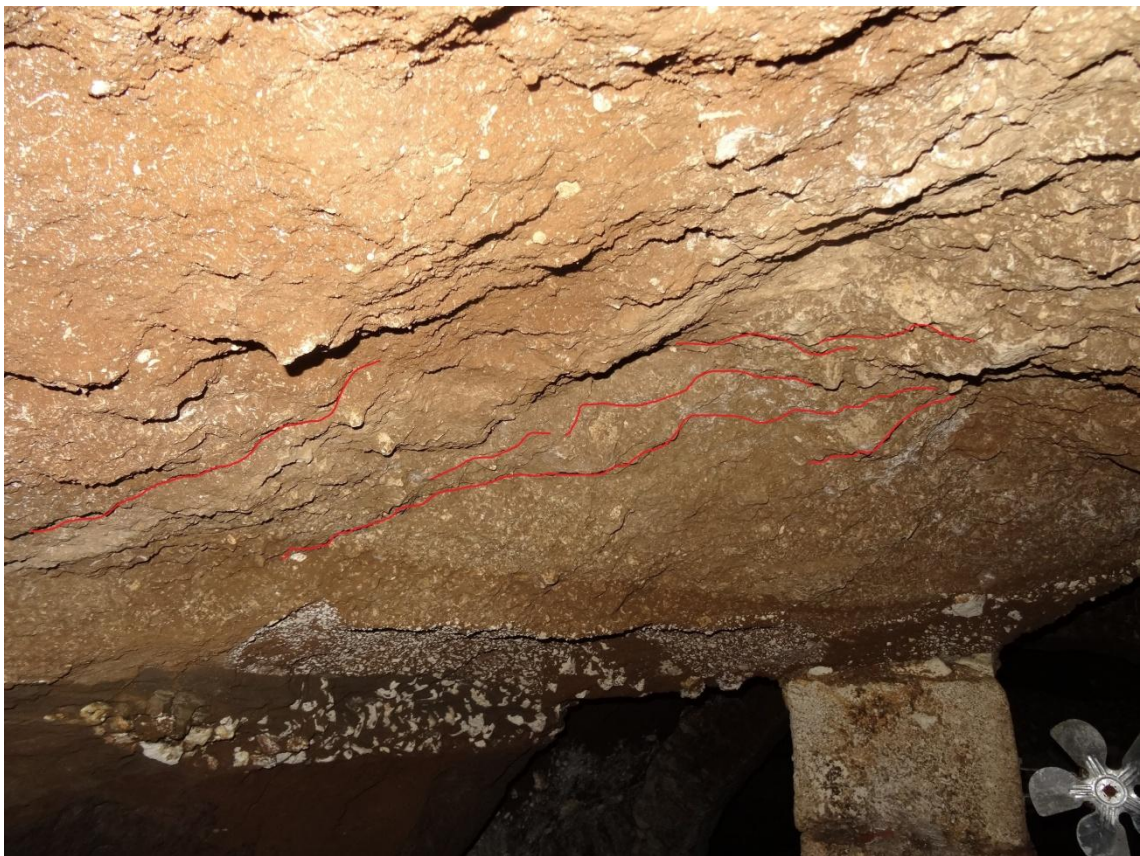
Distacchi e sfaldamenti (anche evidenziati) della cavità con accesso dall'aggregato 74B, denominata "Cavità A" nella relazione originaria in corrispondenza del muro su via Cavour

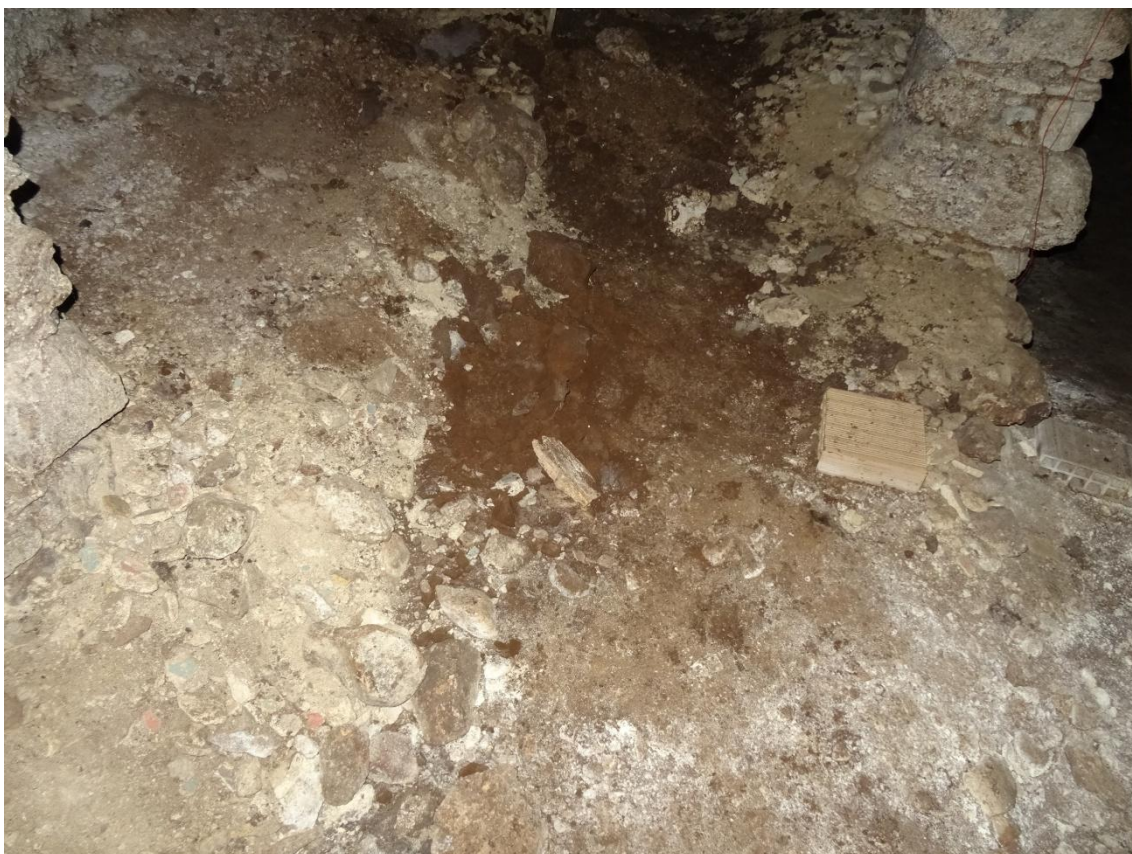
Aumento del crollo da sfaldamento nella "cavità A" già repertata in documentazione originaria nella foto A2

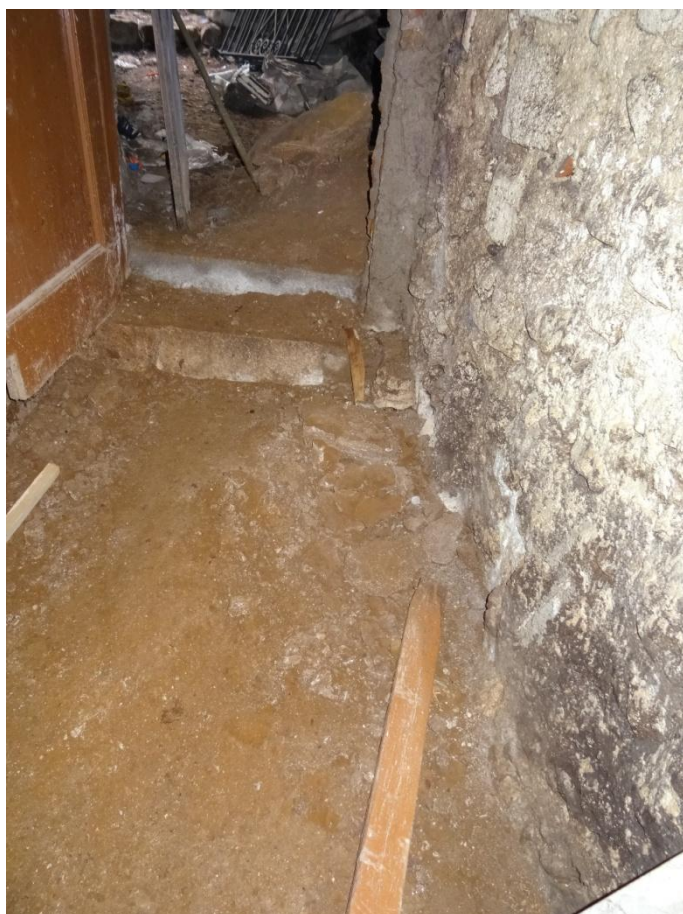
aumento dello sfaldamento nella "Cavità C" con caduta fresca di materiale in prossimità del saggio IS/4. In detta zona la calotta è spessa meno di un metro.

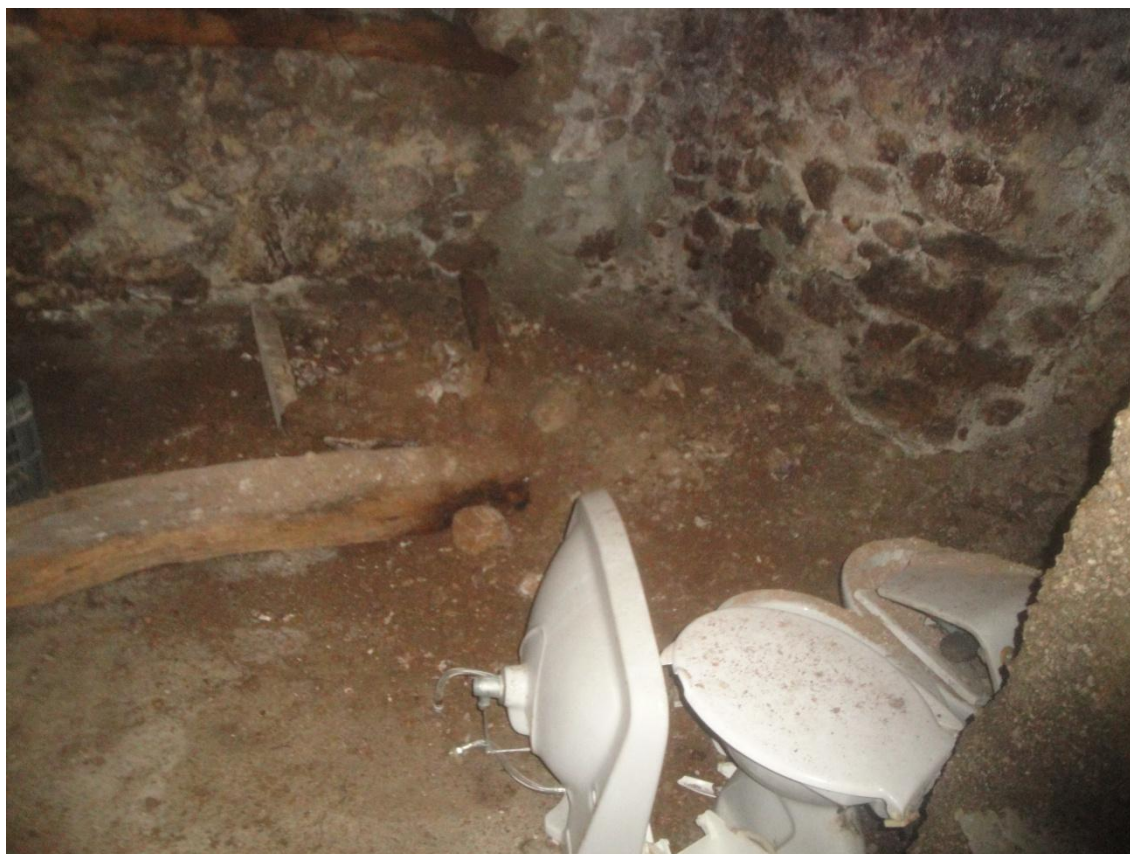
foto A

Dal raffronto fra le due foto (foto A scattata in ottobre 2014, foto B del 10.06.15) si nota il notevole aumento della caduta del materiale in corrispondenza del saggio IS/2 (*Cavità C*). In detto punto la calotta in terra era spessa, complessivamente, nel 2014 circa 120 cm; oggi detto valore si è ridotto a soli 112 cm.

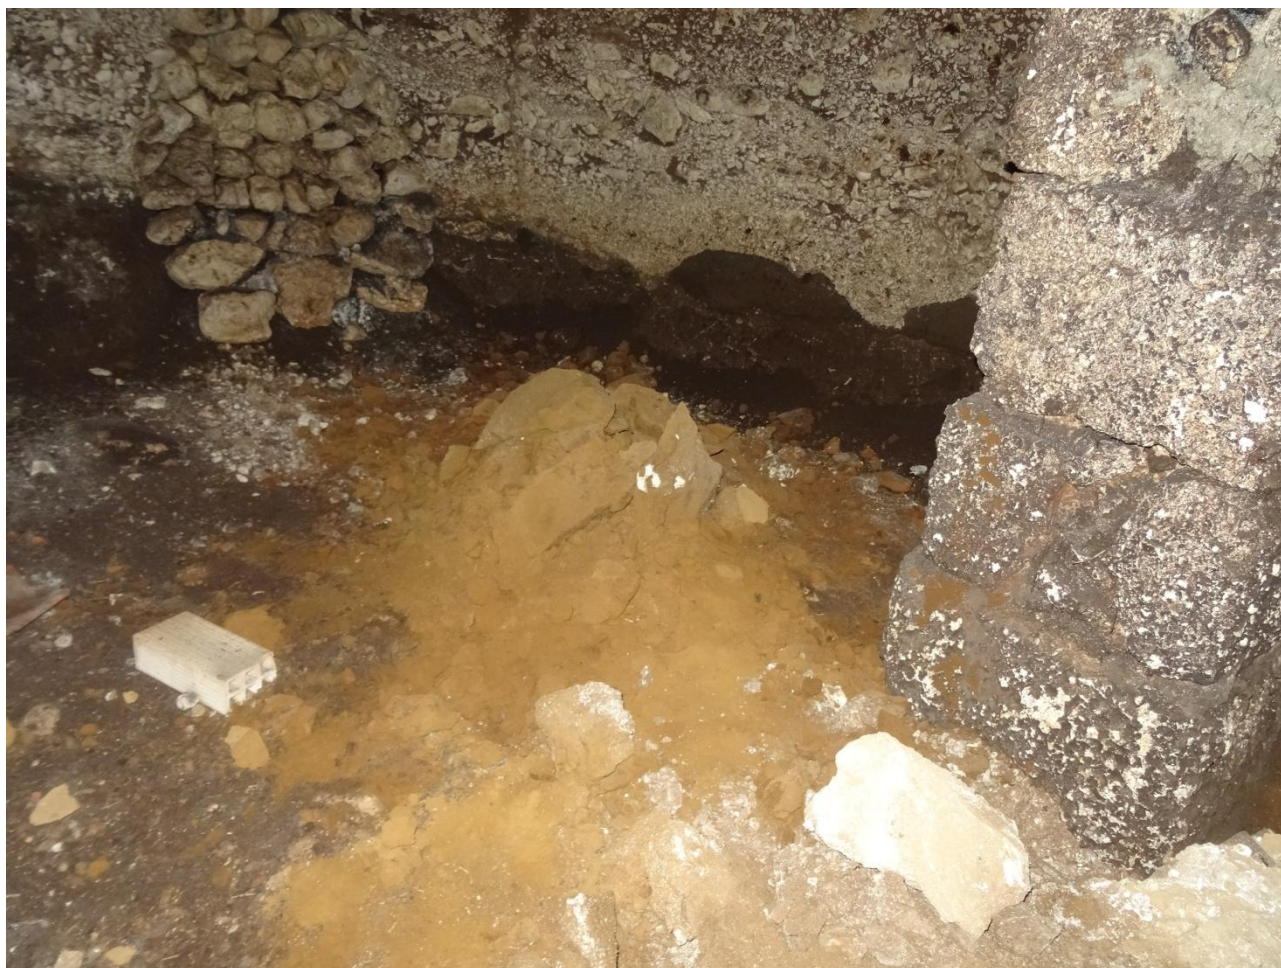
Crollo da sfaldamento della calotta della "Cavità D", non presente durante il rilievo dell'ottobre 2014, in corrispondenza del muro perimetrale esterno della p.lla 1019. Si precisa che nelle vicinanze è presente il saggio IS/6 che denota che la calotta in terra presenta spessore complessivo pari a 108,5 cm.

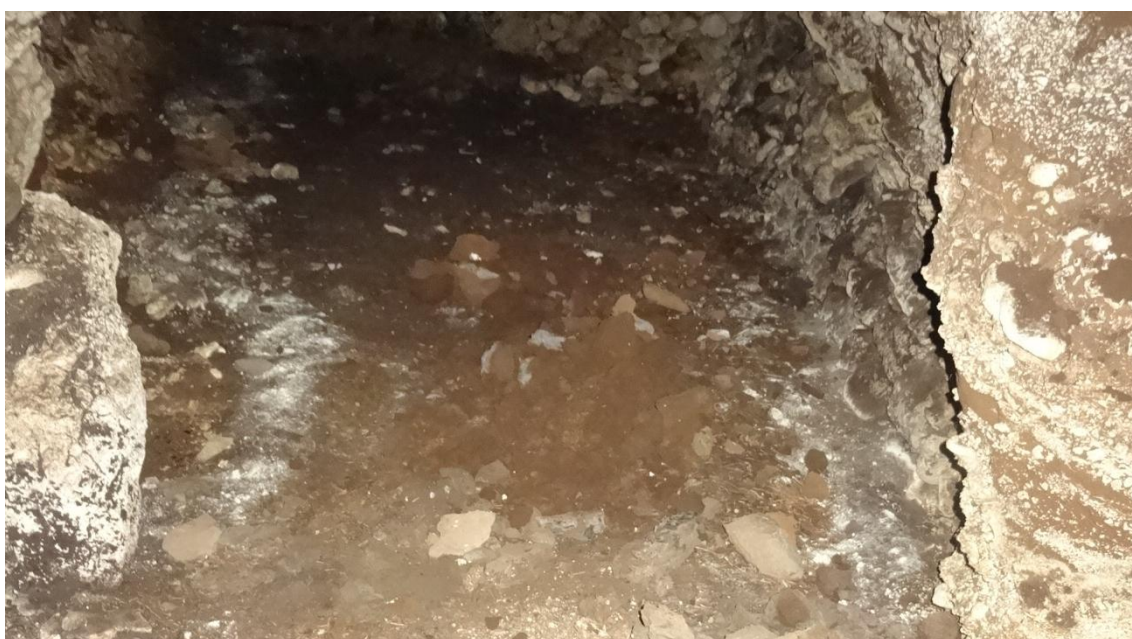
Ampio crollo da sfaldamento della calotta della "Cavità D", non presente durante il rilievo di ottobre 2014, appena fuori l'impronta dell'aggregato 77B a dimostrazione della perdita dell'equilibrio statico in atto.
